磐梯山

火山防災ハンドブック

磐梯山火山防災マップ作成の目的

磐梯山火山防災マップ

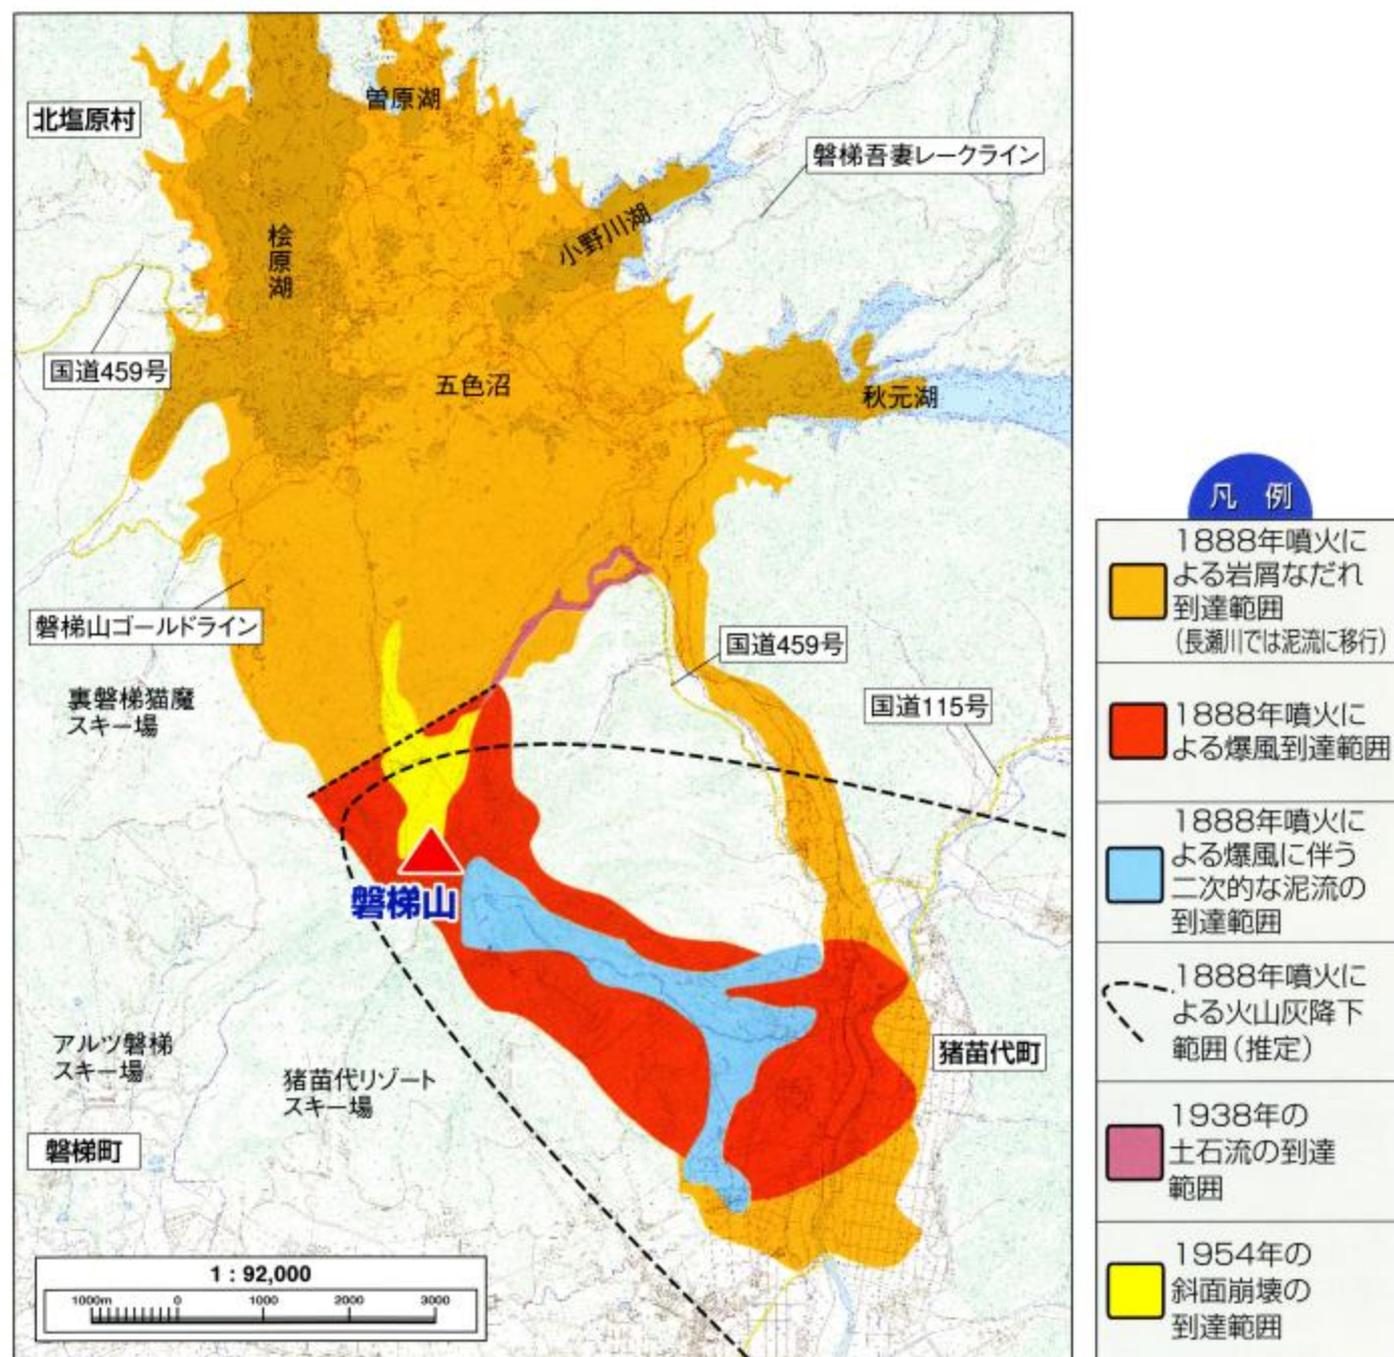
● 1888年の噴火およびそれ以後の火山災害実績図

有史以降になって、4回の噴火記録があります。火山防災マップは、それらの噴火のうち1888年(明治21年)と同程度の噴火を想定して作成しています。1888年噴火の災害は下図のような区域におよんだことが記録からわかっています。

岩屑なだれの発生に伴う土砂混じりの爆風で、高速で流走し、樹木や家屋をなぎ倒す危険な現象です。1888年には琵琶沢付近に災害をもたらしました。2ページに示した区域はその実績に基づいています。噴火活動の規模によって実際はより広範囲に災害がおよぶ可能性もあります。

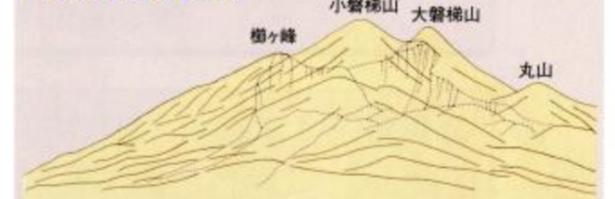
■噴火前の磐梯山

北麓から見た小磐梯山の内容が復元されている。破線が現在の状態を示す

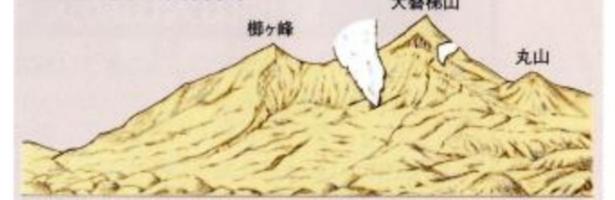
■噴火後の磐梯山

噴気孔が火口内に列状に分布している。山麓には多数の小丘(丸山)が分布している

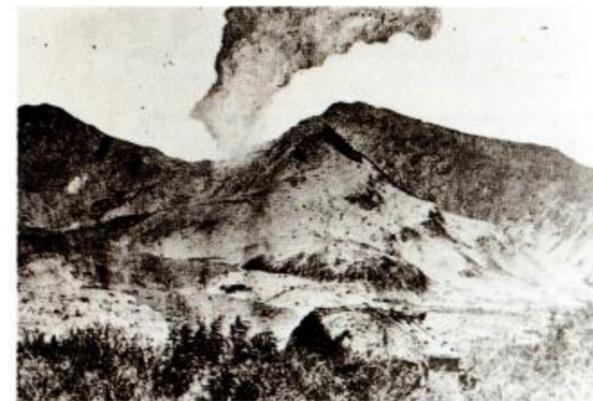
写真:爆風にかろうじて残った土蔵(明治21年7月17日撮影)

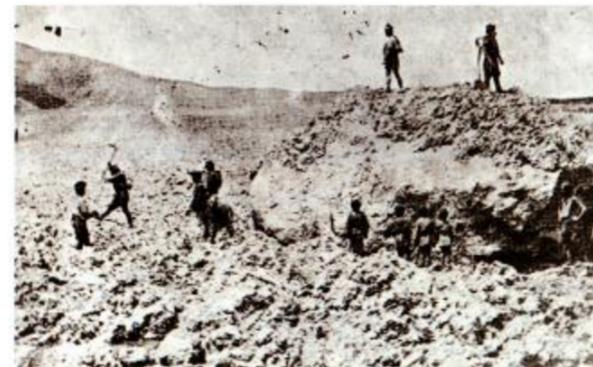
写真:泥流に運ばれた見衾の大石(明治21年7月17日撮影)

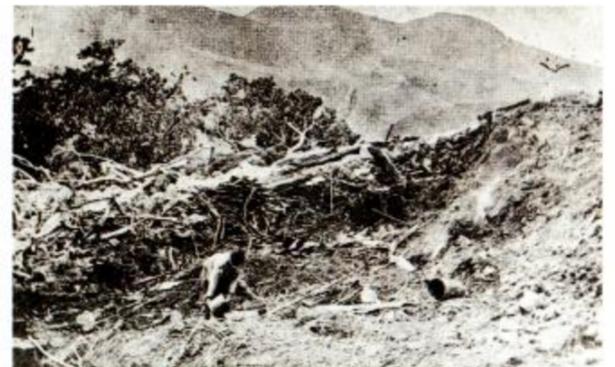
写真:流れ狂う泥流に家屋は粉碎された(明治21年7月17日撮影)

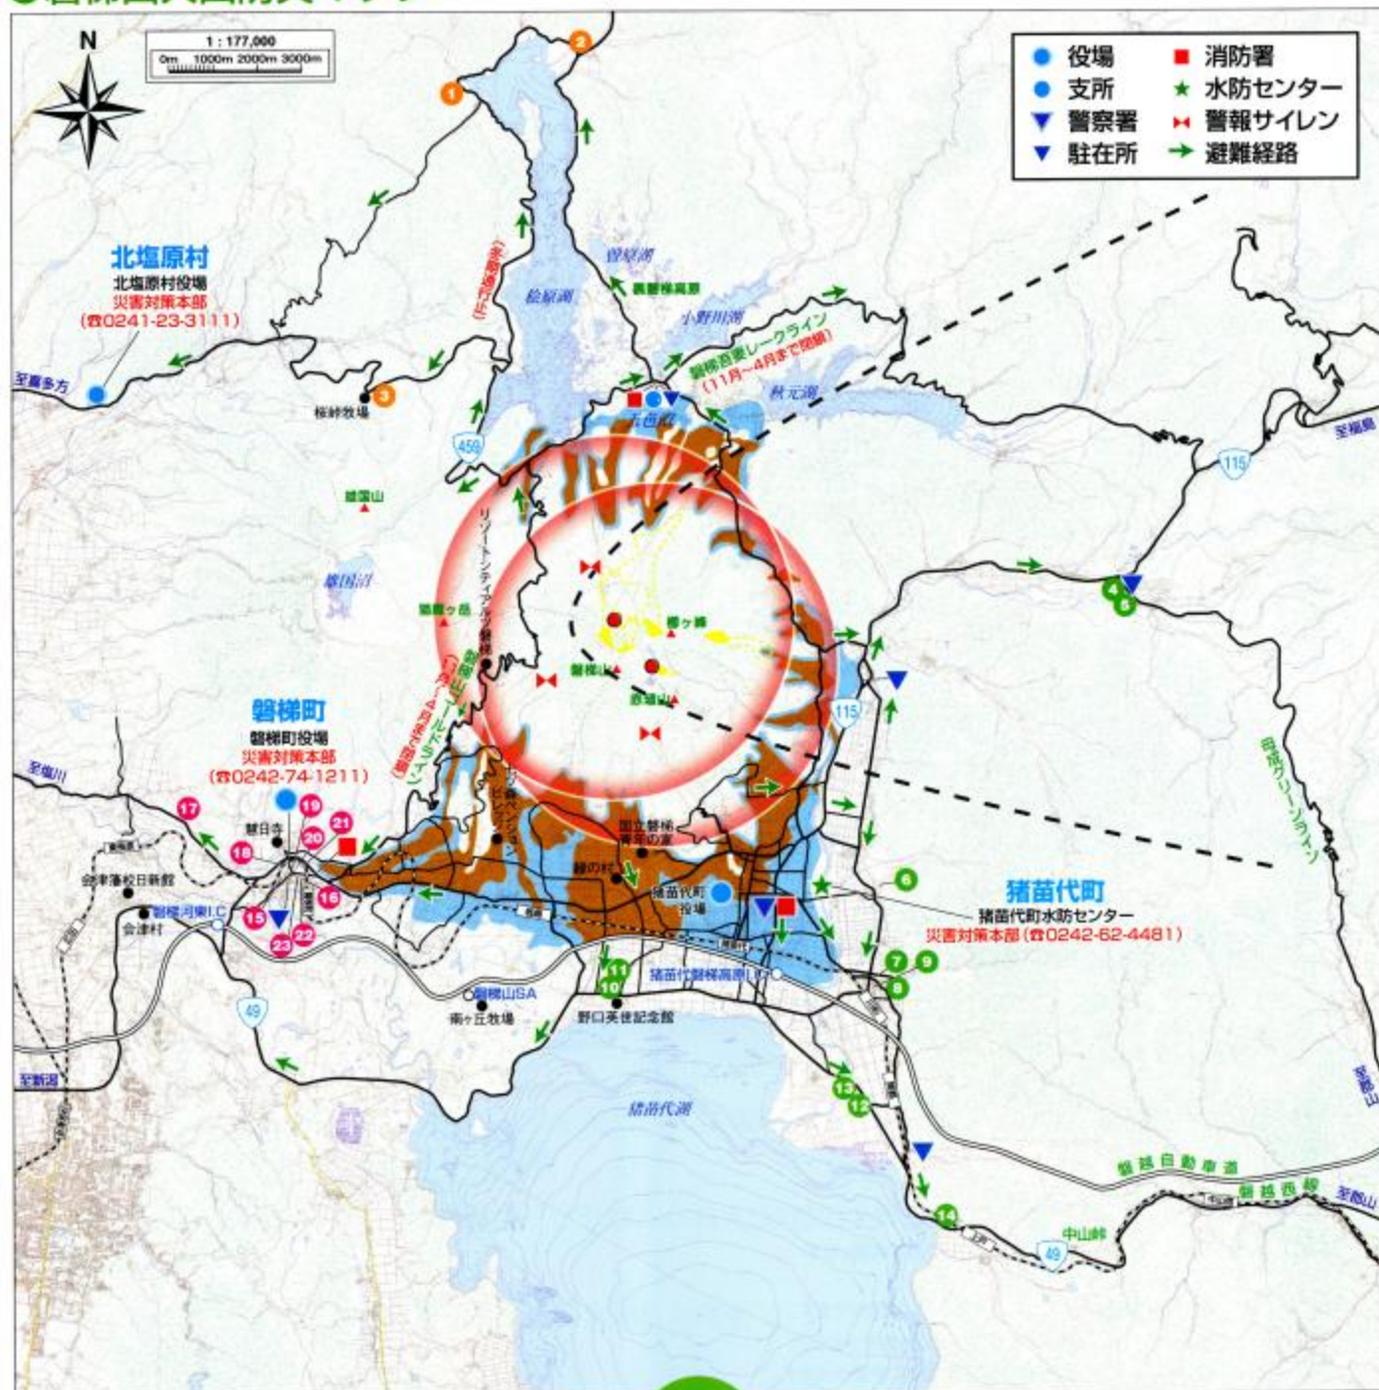
●磐梯山火山防災マップ

このマップは、今後磐梯山が噴火した際、火山災害がおよぶ可能性がある区域を示しています。その区域は以下の想定に基づき、数値シミュレーションや地形解析などの手法を用いて設定しました。

●**想定噴火現象**: 1888年の噴火と同様に、火砕流や溶岩流のようなマグマ物質を伴わない水蒸気爆発としました。

●**想定規模**: 有史以降最大規模の噴火である1888年と同程度の噴火規模としました。

●**想定噴火位置**: 想定火口は噴気活動が活発な銅沼および沼ノ平火口としました。
(噴気活動が活発であり、地形的に火口として確認できる地点を想定)

●**対象とする現象**: 降灰、降灰後の土石流、融雪による火山泥流、斜面崩壊

そうていかこう 想定火口	こうはい 降灰	こうはいご 降灰後の 土石流	ゆうせつ 融雪による 火山泥流	斜面崩壊
想定火口は噴気活動が活発な錐沼火口および沼ノ平火口の2箇所としました。	30cm堆積する範囲 噴火によって吹き上げられた火山灰が降下する範囲です。調査では不明でしたが、噴石も伴います。	降灰によって堆積した土砂が、降雨により土石流として流下する範囲です。	降雪期に噴火した場合、雪が融けて火山泥流が流下する範囲です。	降雨、地震、地下水面の変動などにより、斜面が崩れ落ちる範囲です。(裏磐梯高原や川上温泉に被害がおよぶこともありますが、極めて限られた条件の場合のみです。)

※降灰は風向等で到達する方向は変わります。 ※土石流や泥流は降灰の堆積する状況により発生する方向が変わります。

- ①有史以降記録されている4回の噴火のうち最も大きかったと推定される1888年(明治21年)と同程度の噴火を想定しています。
- ②火口の位置は現在噴気活動が見られる銅沼の爆裂火口および沼ノ平を想定しています。
- ③発生が予想される現象は、降灰、降灰後の土石流、融雪型火山泥流および斜面崩壊です。その他可能性は低いが、発生が予想される現象は、岩屑なだれ、爆風、二次泥流および岩屑なだれに伴って発生する湖の津波などがあります。
- ④降灰などの現象は風向きや火口の地形によって、いろいろな方向におよぶ可能性がありますので、可能性のあるすべての方向についての到達範囲を示しています。

ただし、火山の噴火現象を正確に予測することは困難です。実際の噴火ではこの図と異なる場合もありますので、噴火の状況に即した対応が必要となります。

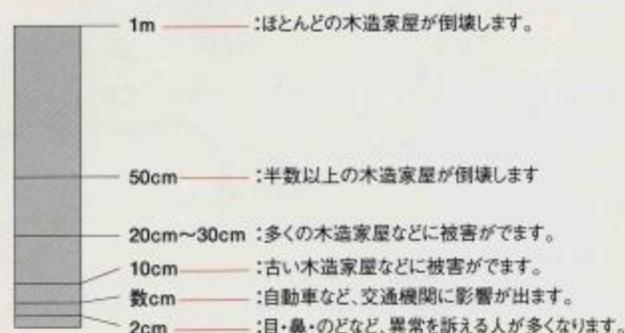
降灰による災害

降り積もった火山灰などの厚さと被害の目安(雪が積もっていれば、影響がさらに大きくなります。)

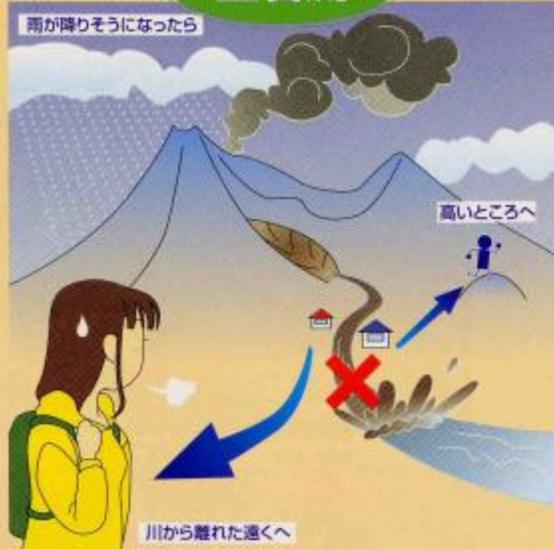
土石流

土石流は雨により発生し、高速(時速50km程度)で流れるため、噴火後、台風の接近など、あらかじめ大雨が想定される場合には、土石流の到達範囲から避難してください。万が一、避難が遅れた場合には、沢から離れた少しでも高いところに避難してください。

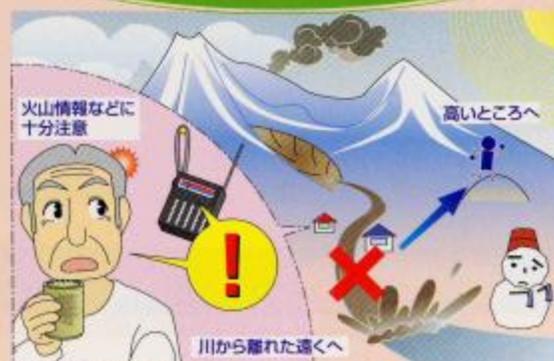
融雪による火山泥流

融雪による火山泥流は高速(時速60km程度)で流れるため、速やかな避難が必要です。噴火の危険性が高い状況になったら、火山情報などに十分注意し、できるだけ早く到達範囲の外に避難してください。万が一、避難が遅れた場合には、少しでも高いところに逃げてください。

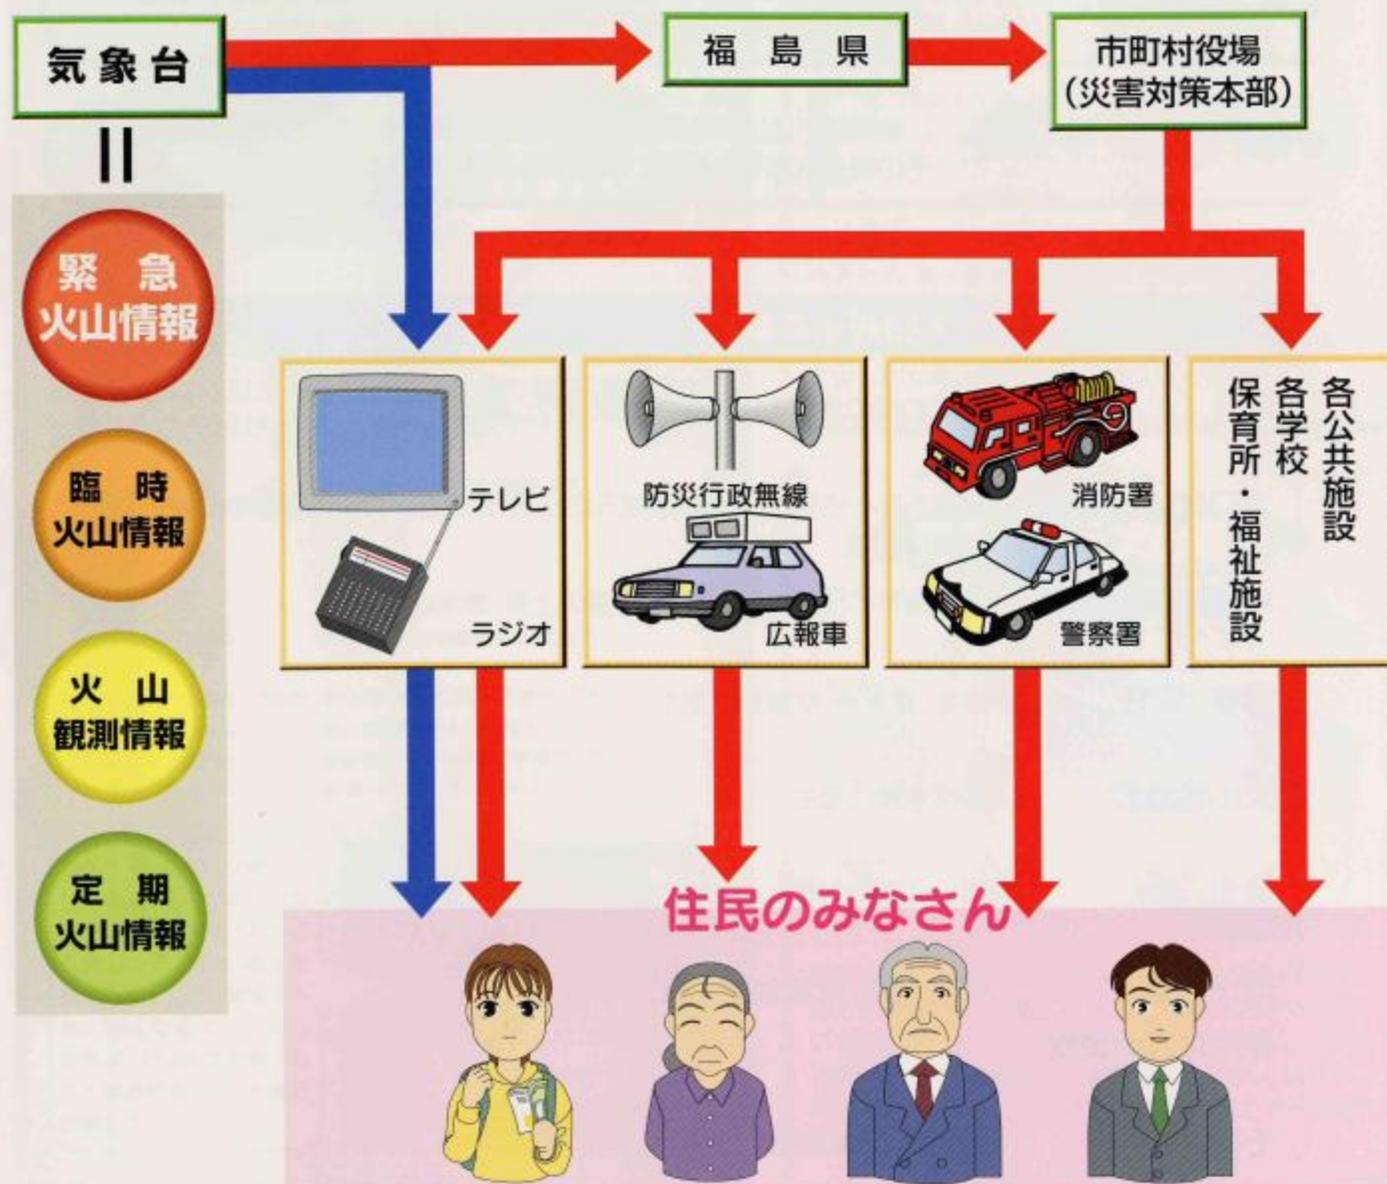
火山情報の種類・流れ

火山情報は気象官署が発表し、役場（災害対策本部）や警察、防災機関、報道機関等を通じて住民の皆さんに伝えられます。

緊急火山情報	生命、身体に関わる火山活動が発生した場合に発表します。
臨時火山情報	火山活動に異常が発生し、注意が必要なときに随時発表します。
火山観測情報	緊急火山情報、臨時火山情報の補足等、火山活動の状況をきめ細かく発表します。
定期火山情報	常時観測対象火山について、火山活動の状況を定期的に発表します。
