『普賢さんとわたくし』【教師用資料】

●発行 平成16年3月

●発行所 国土交通省 雲仙復興事務所

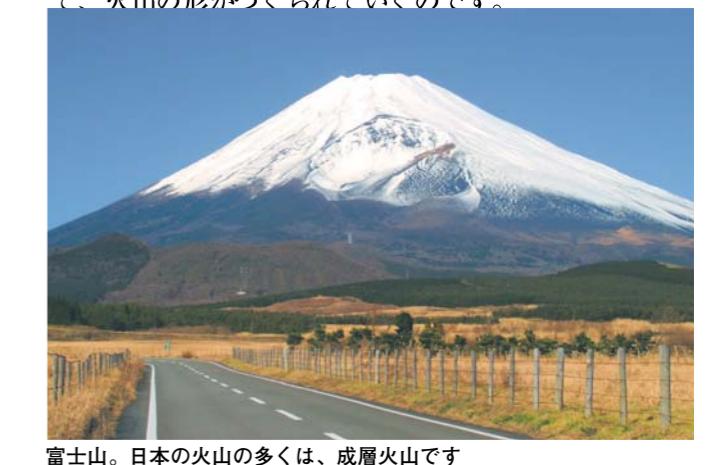
富士山。日本の火山の多くは、成層火山です

そして、その中間の粘りけを持った溶岩の場合は、積み上がりつつ流れ下るので、円錐形の火山になります。【成層火山／例：富士山・桜島】

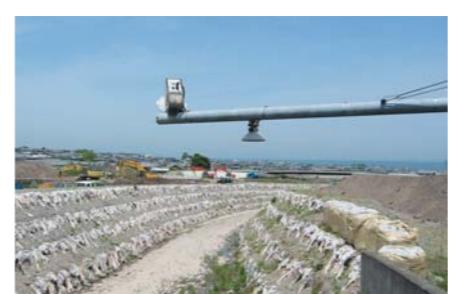
水位・流速計。川の水量の変化や流れの速さの変化で土石流発生を監視できることから、超音波を用いた水位計や電磁波を用いた流速計を設置しています。水位の急激な上昇は、川の流れに、土石が加わった可能性が高いことを示します。

今回の噴火では、防災のための砂防工事や国道57号・島原深江道路の建設などの事業を行いながら、土石流の監視を行ってきました。現在も、監視カメラ、雨量計、水位・流速計、小型レーダー雨量計などを使って監視を続けています。また、こうした情報の一部は、関係機関のほか、地元ケーブルテレビ「はっと・はっとチャンネル24」で地域の方々にも提供しています。

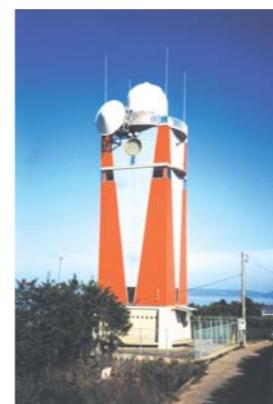
布津町にあるレーダー雨量計。レーダー雨量計は、降っている雨に電波を当て、はね返ってくる電波の強さから雨の降り方を観測するもので、雨の強さ、雨域の広がり、その動きを連続的に知ることができ、降雨の予測などに利用できます。
